# OTROBANDA

een excursie voor de derde klassen havo/vwo van het Radulphus College

een excursie voor de derde klassen havo/vwo van het Radulphus College,  
georganiseerd door de secties: aardrijkskunde, geschiedenis en tekenen.

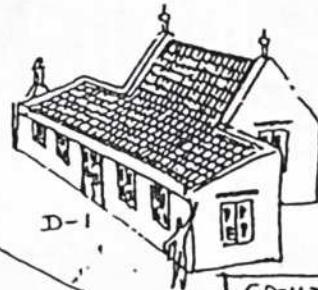
D-1

- KLEIN -

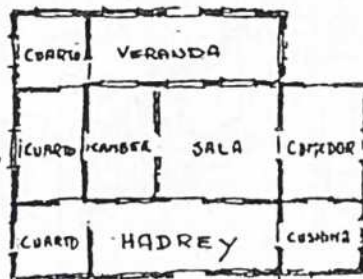
D-5

- UITBREIDINGVORM -

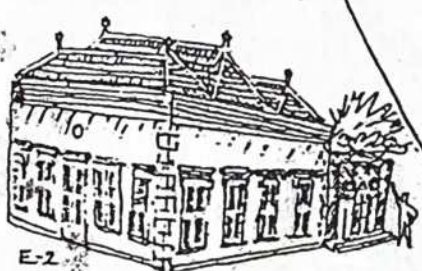
E-2

- formaten -

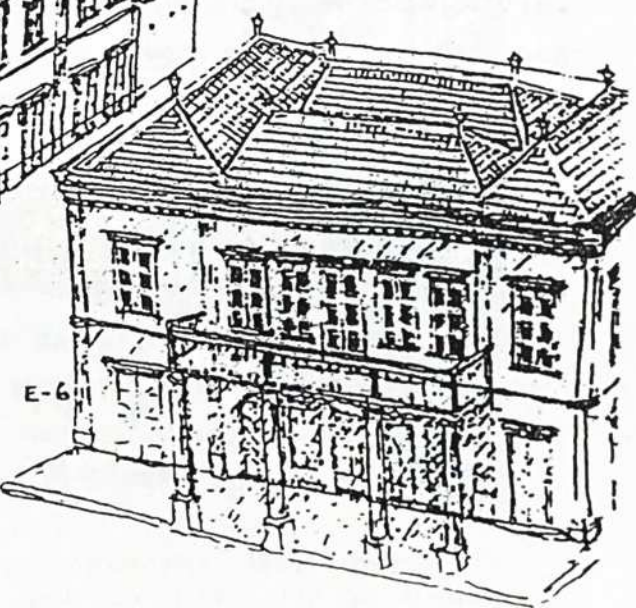
E-6

- VOORGEVEL CLASSIFICATIE -
